Renovera – Ytskydda – Förstärka BETONG

En mängd företag och personer inom nätverket Skandinavisk Industriutveckling har arbetat med att renovera och ytskydda betong den senaste 20-årsperioden. Under den tiden har vi byggt upp en omfattande och djup kompetens på området.

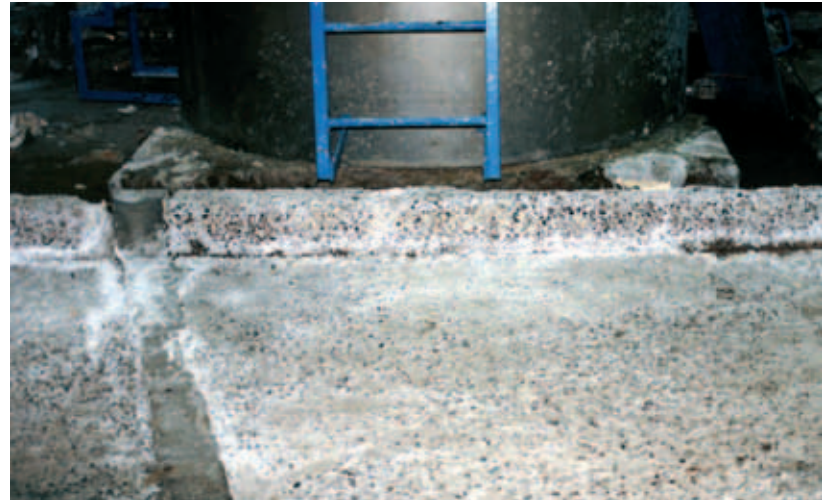
Invallningar i betong utsätts många gånger för aggressiva kemikalier som förstör betongen.

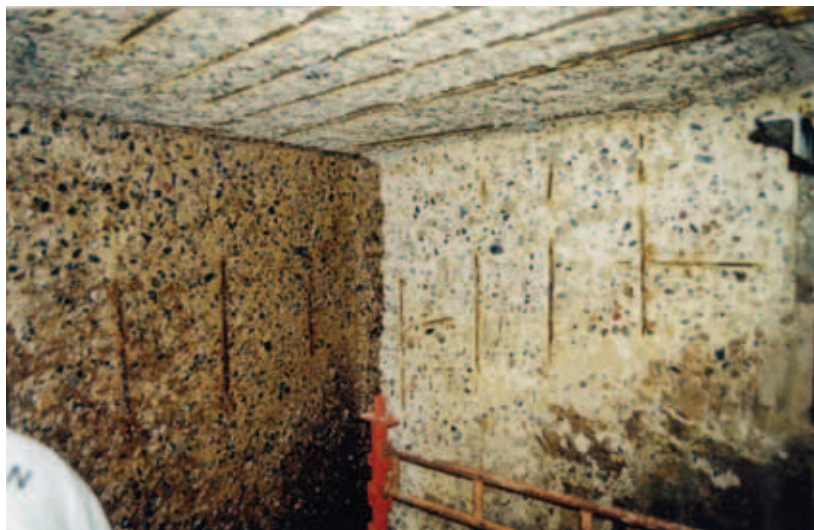
Pumpgrop – renoverad och ytskyddad.

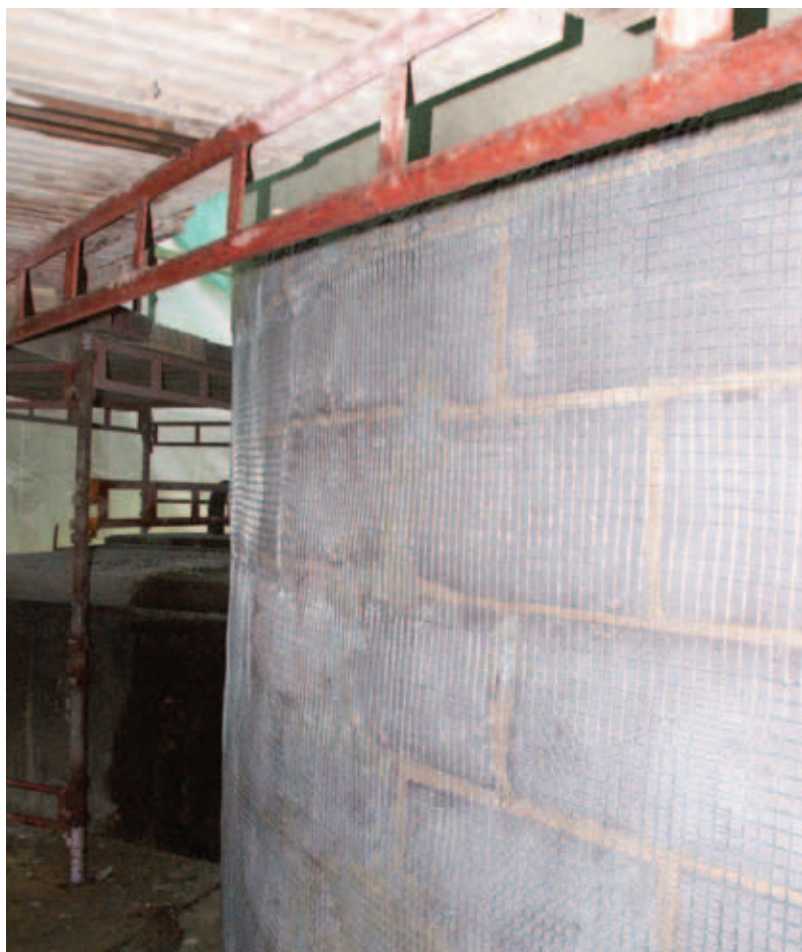
Renovering av vattentank

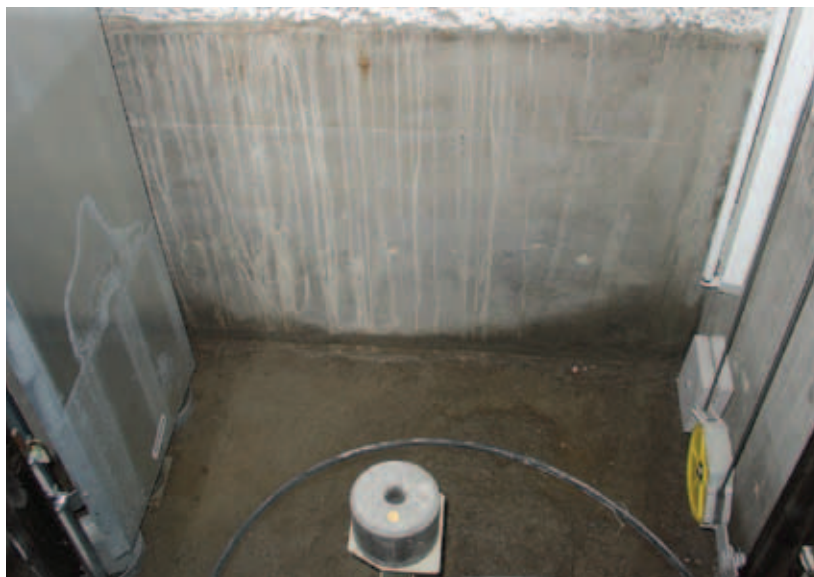
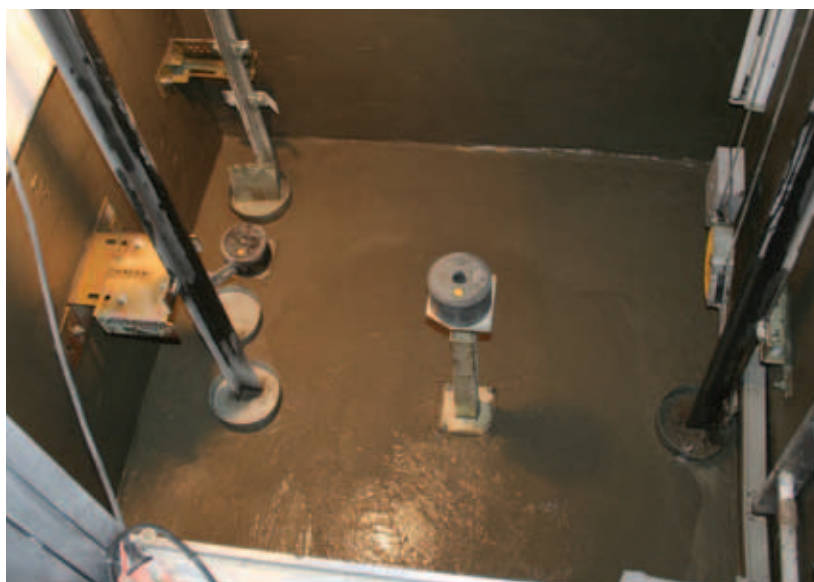
Hisschakt före och efter.

Ett helt nybyggt hus i norska Molde fick problem med vatteninträngning i samtliga tre hisschakt. Regnvatten har trängt in. Byggherren ställde sig till en början tveksam till metoden, men kom, efter en grundlig genomgång av dokumentationen, fram till att den här lösningen var effektivast och mest lönsam.

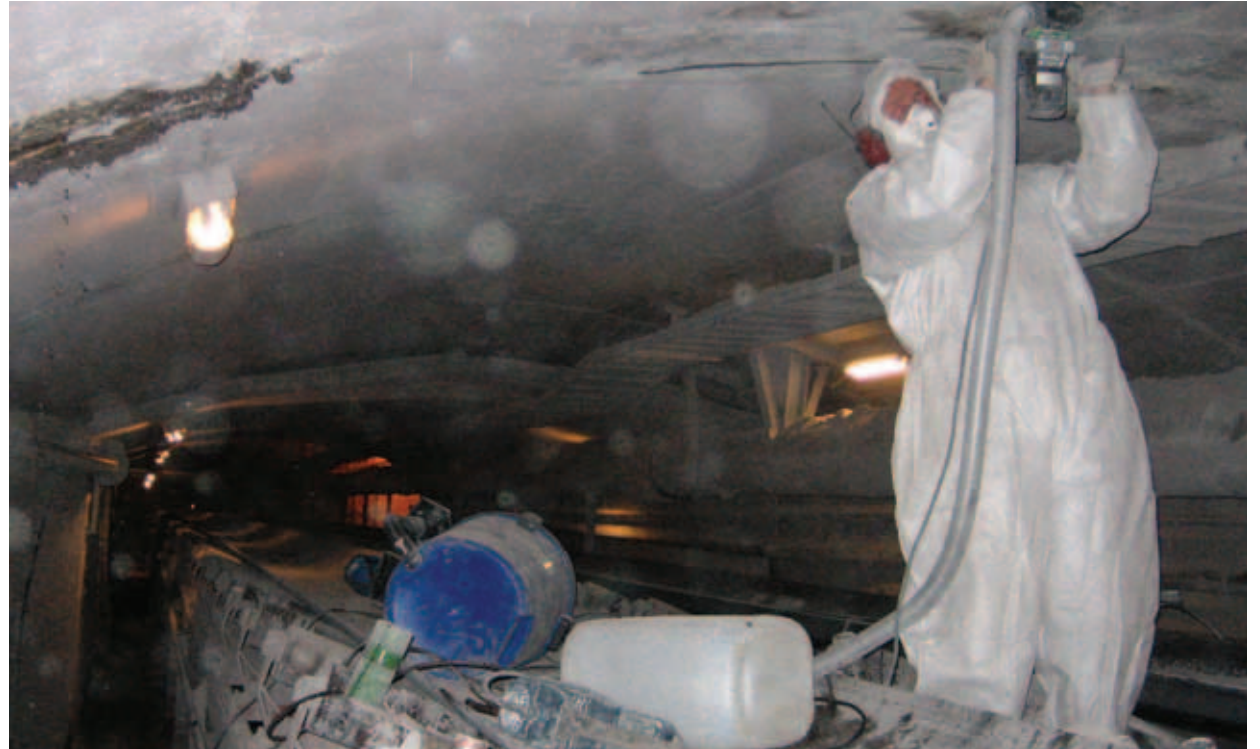
läckagepunkter. En av vattenstrålarna vi kom i kontakt med under starten var så stark att jag funderade på vad vi egentligen givit oss in på. Först reparerade vi en spricka och använde då en kristalliseringsplugg (MSS 430). Därefter kristalliserades hela ytan

med kristalliseringsvätskan MSS 400. Till slut nippelinejkerade vi runt stödpelarna. Nu har Norcem kontroll över läckagen och problemen med transportbanden är lösta.

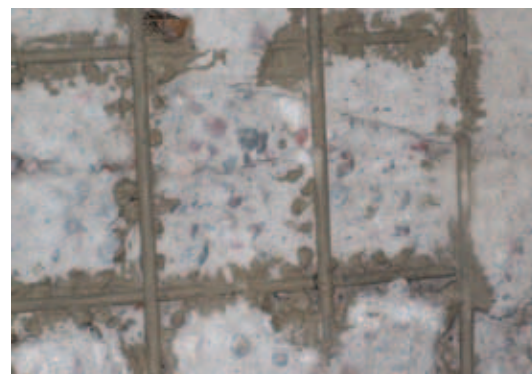
Tunnenväggarna bilades rena från karbonatiserad betong och armeringsjärnen skyddades innan ett nytt ytskikt byggdes upp med högvärdig polymerförstärkt betong. Sista steget var att kristallisera för att skydda mot fuktinträning.

FÖRSTAÅTGÄRDEN var att vattenbortta den karbonatiserade betongen. Gränsen hade hittats med hjälp av kemiska och mekaniska prov. Nästa steg var att skydda den befintliga armeringen med en högalkalisk produkt (MSS 470 V, utspädd).

– Sedan vattnade vi ytan och applicerade en högvärdig polymerförstärkt betong för hand, berättar Torbjörn Claesson på Svensk Industriutveckling.

– Det var ett styvt jobb. Eftersom betongen var så förstörd var vi tvungna att bygga skenor för att kunna rikta väggarna. Skadorna kunde vara upp till 70-80 mm djupa.

När betongytorna var återställda efterbehandlades de med en kristalliseringsprodukt (MSS 400 ProCon WP), som förhindrar framtida korrosion av armeringsjärnen.

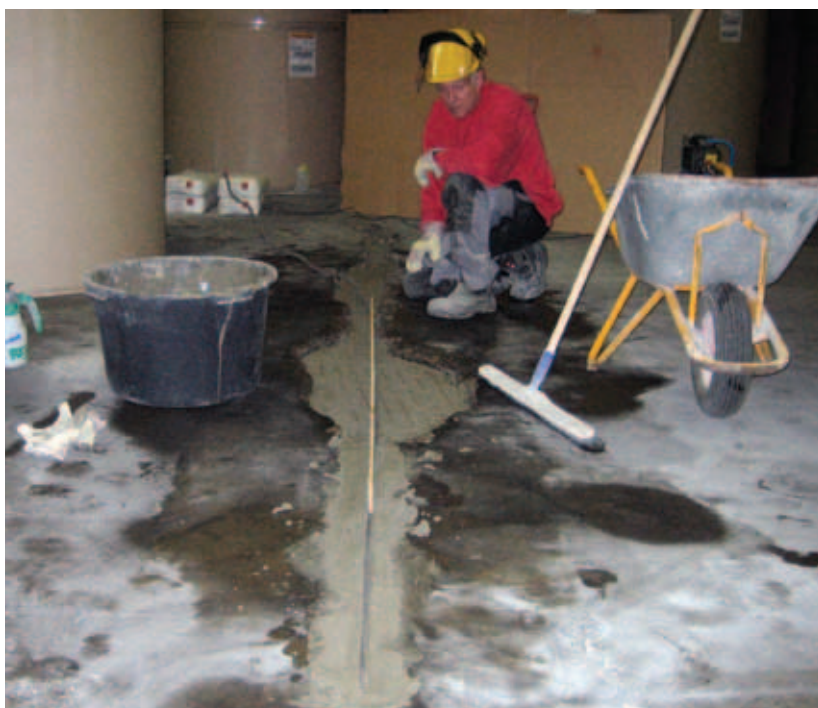
Skadade fogkanter renoverade

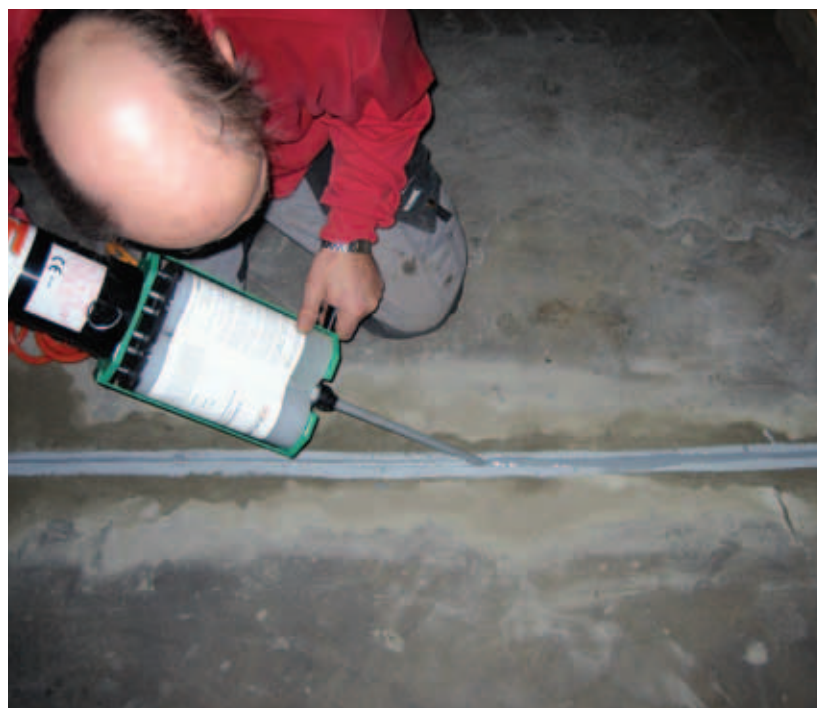
Applicering fogmassa

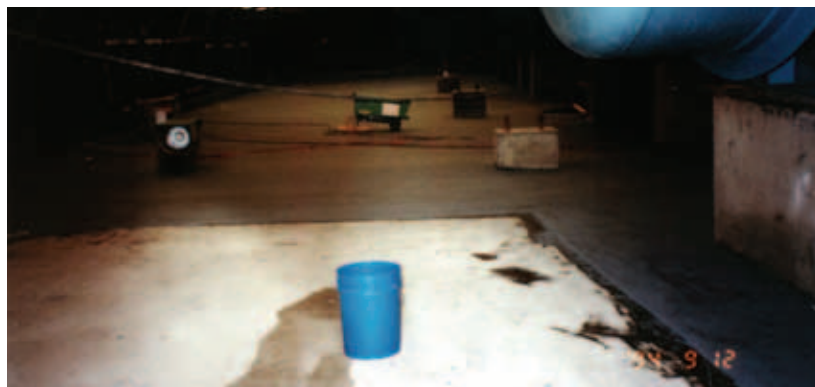
Invallning mot svavelsyra ytskyddad

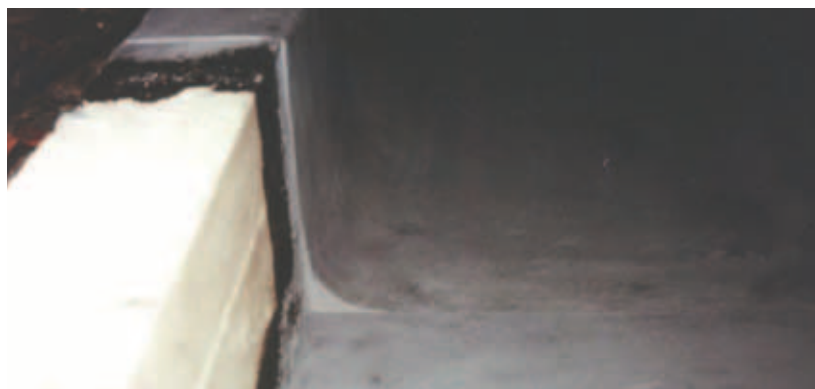
Hålkärlet renoverat på rätt sätt

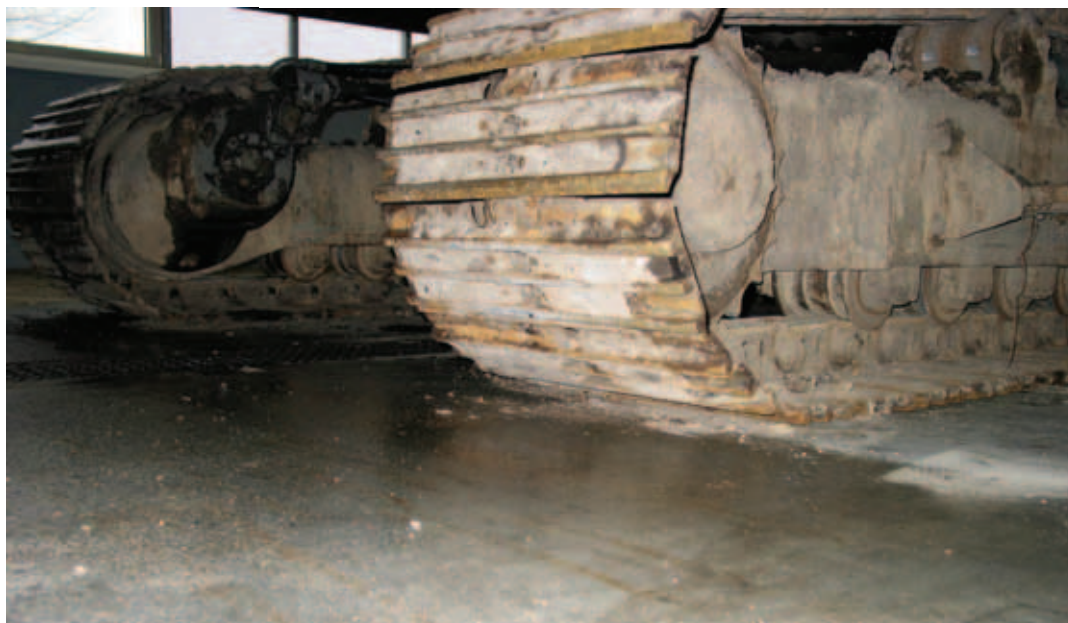
UHPB 400 MPa på grund av kraftigt slitage

Tryckstyrkan är 100-200 N/mm² och vid behov kan tryckstyrkan ökas till hela 300-400 N/mm².

Ökad tryckstyrka sker genom en sammansättning av UHPB plus stål-, och polypropylen fibrer applicerat på en svetsad nätarmring. Den slutliga styrkan beror på mängden och typen av tillsatser samt armering. En tryckstyrka på upp till 400 MPa kan erhållas.
