Fiberförstärkt komposit uppgraderar Tjörnbron

Metoden att reparera och uppgradera betong med fiberförstärkt komposit har fått sitt genombrott i Sverige.

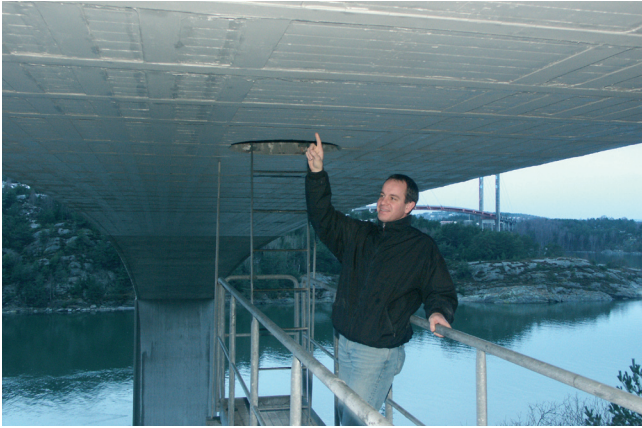
Ulf på SYAB demonstrerar det färdiga resultatet. Idag går det inte att se att Källösundsbron har uppgraderats med fiberförstärkt komposit.

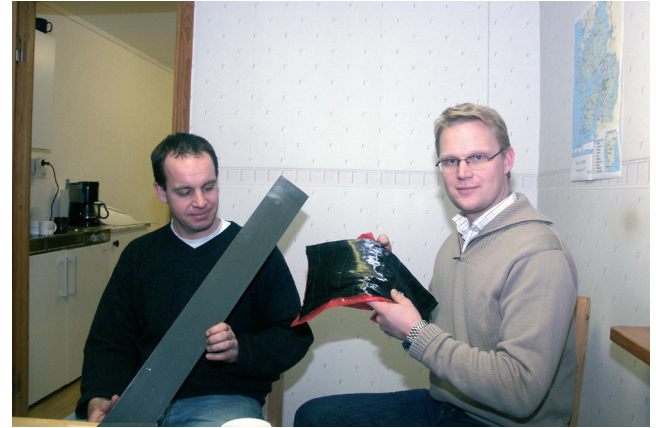
Ulf (t.v.) och Mattias på SYAB visar hur ”mirakelmaterialet” ser ut.
