Renovering räddar VA-infrastruktur

Den här månaden tar vi upp ett par case från vatten- och avloppssektorn. På många håll börjar VA-infrastrukturen att bli till åren kommen, med diverse problem som följd. Många av dessa går dock att komma till rätta med, utan att man behöver investera i ny utrustning.

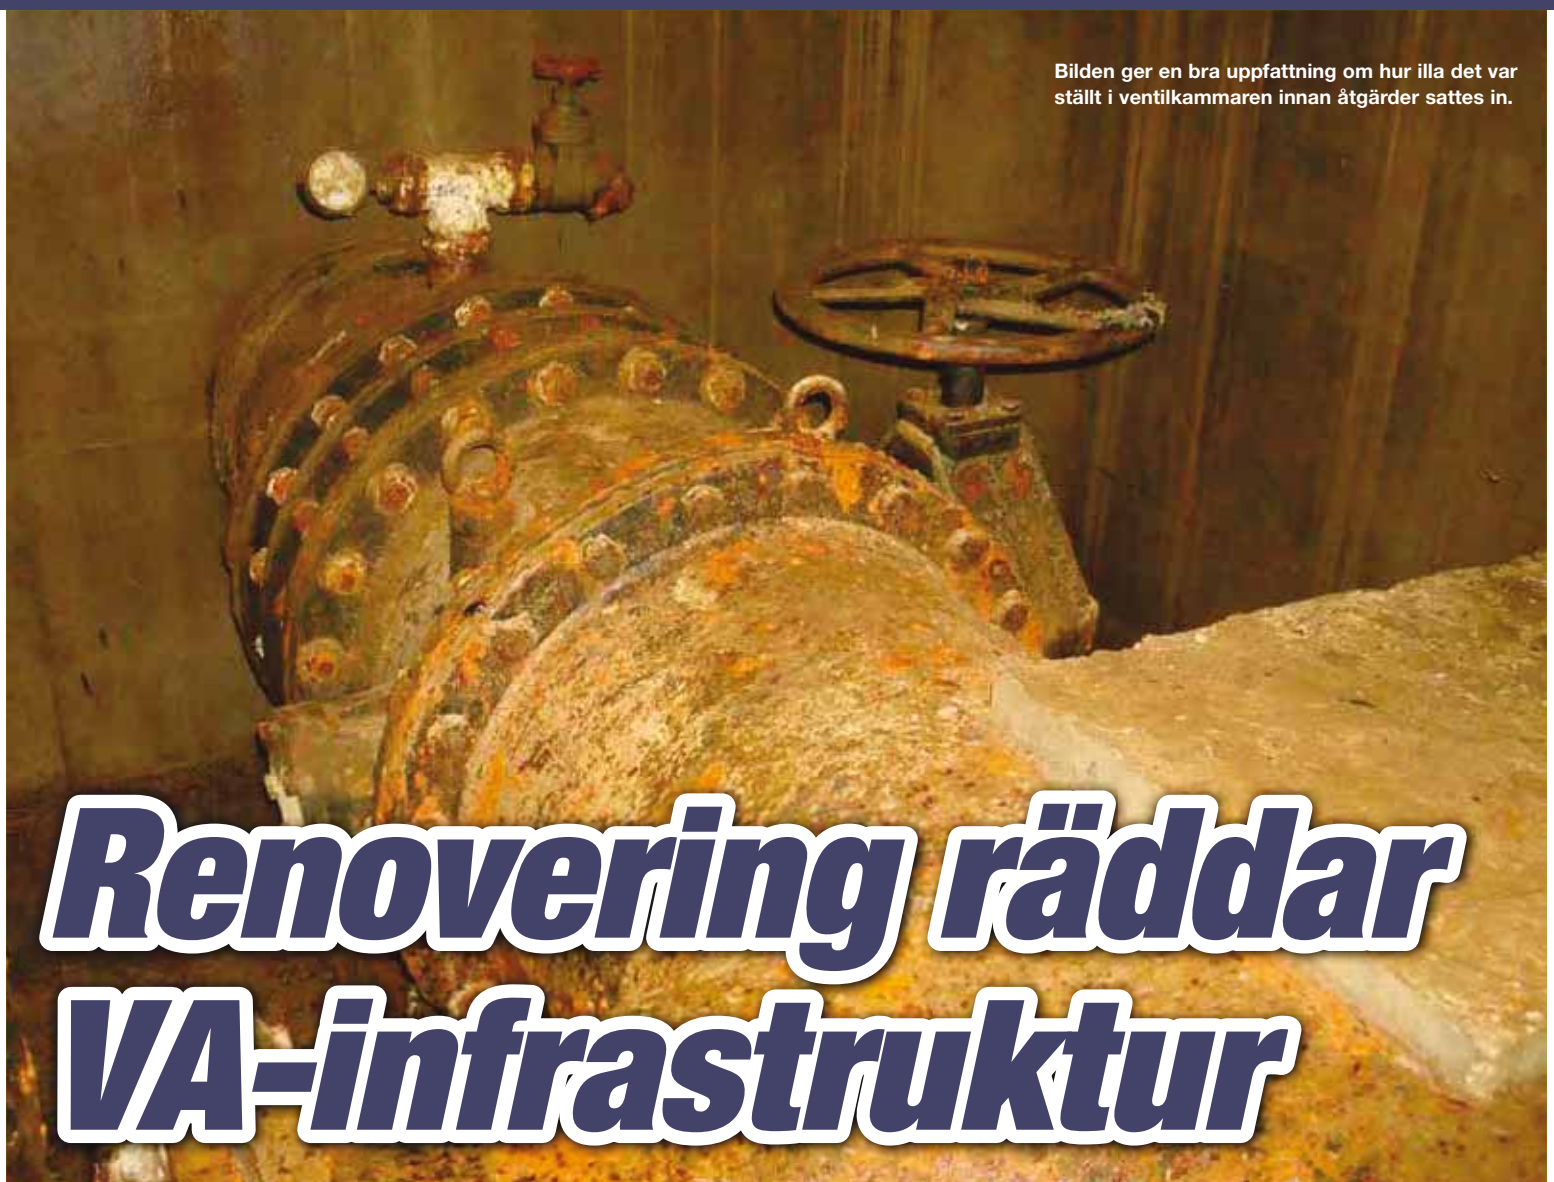
Bilden ger en bra uppfattning om hur illa det var ställt i ventilkammaren innan åtgärder sattes in.

- En ventilkammare är egentligen en nedgrävd betongkammare och i den finns fördelnings- och reglerventiler, så att man kan manövrera och justera flöden och riktningar, samt stänga av om det uppstått läckor som behöver repareras. För några år sedan visade okulära besiktningar att vissa av Borås Stads kammare var i ett bedrägligt skick. Med tiden har det blivit allt fuktigare i kamrarna, vatten har brutit igenom betongen och sedan har själva ventilerna och övrig utrustning blivit angripna av rost. 2011 gjorde vi den första riktiga åtgärden med utvändigt renovering av ventiler och anslutningar, säger Lennerkvist.

- Förfrågan vi fick gällde renblästring och därefter målning med 2-komponentsteknik. Ventilkamrarna är ju relativt små och slutna utrymmen vilket innebar att blästring med Sponge-teknik passade bra. I korthet innebär tekniken att blästermediet är inneslutet i skumplast och fördelarna är dels att tekniken inte dammar i någon nämnvärd omfattning och att mediet kan recirkuleras i ett antal loopar, säger Hestner och fortsätter:

- Borås stad bestämde sig för att prova och så blev det. Vi blåstrade och målade utrustningen, samt kristalliserade hela insidan av betongkasunen.

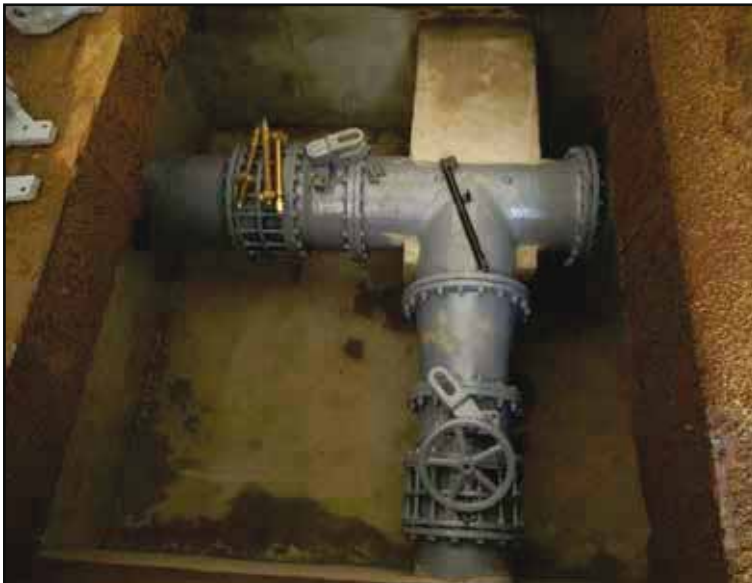
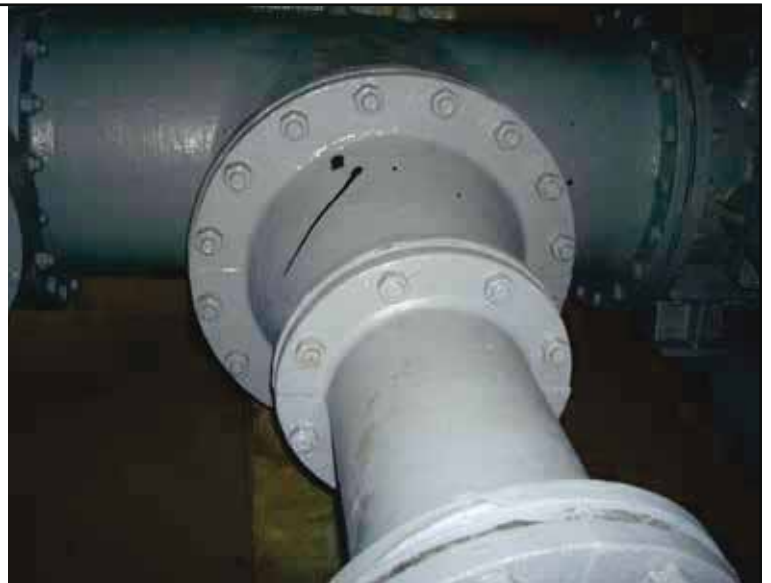
Och så här såg det ut när det var klart.

I samband med åtgärderna byttes också alla bultar ut mot nya. Resultatet har blivit att utrustningen nu är torrappställd "på riktigt".
