# NU MÅSTE BETONGEN FÖRNYAS

Försedimentering och sandfång på Slotshagens reningsverk har förnyats under 2019 och 2020.

Kommunalägda Nodra i Norrköping arbetar med ett ambitiöst förnyelseprogram som bland annat innefattar betongen i de centrala vatten- och reningsverken. Projektet är en investering på ett stort antal miljoner kronor som i slutändan kan spara 100-tals miljoner.

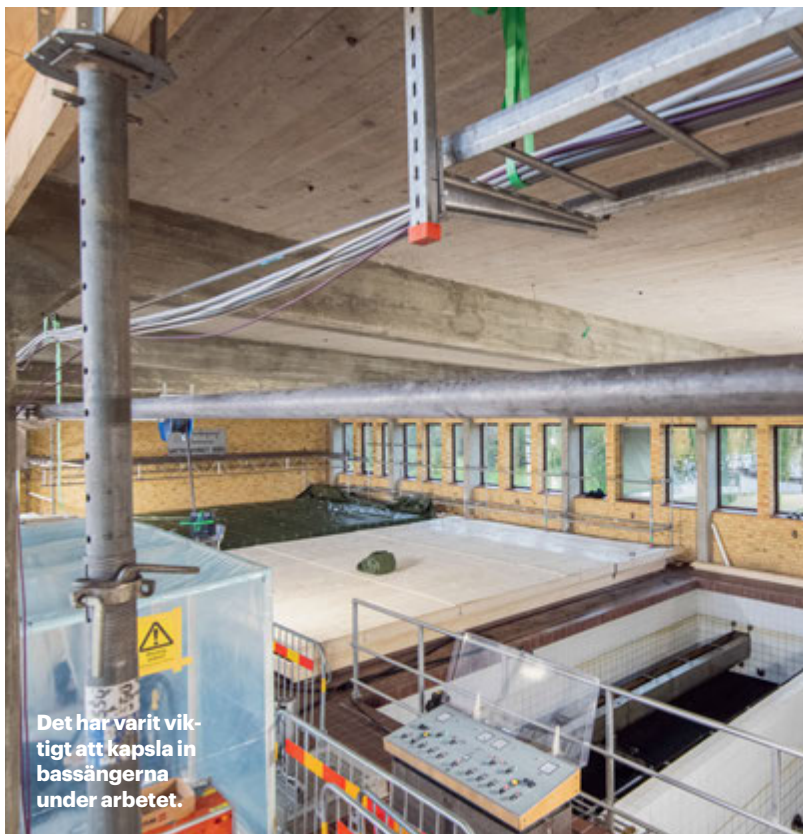
Det har varit viktigt att kapsla in bassängerna under arbetet.

Det arbete som pågår för närvarande är som målsättningen ser ut klart till årskiftet 2021-2022. Då är all betong ovanför marknivå i filtersalen färdig. För att kunna arbeta i taket i anslutning till öppna bassänger har alla bassänger i vattenberedningen inneslutits. Tak i flera täta skikt har byggts över bassängerna för att kapsla in dem helt och skydda dricksvattnet från byggdamm och föroreningsrisker.

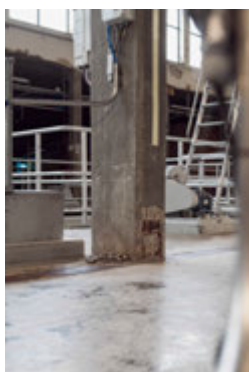
Betongskadorna syns på många ställen.
