Generatorkylarlock

Problem: Bakterikorrosion av bäcksländelarver / järnmask

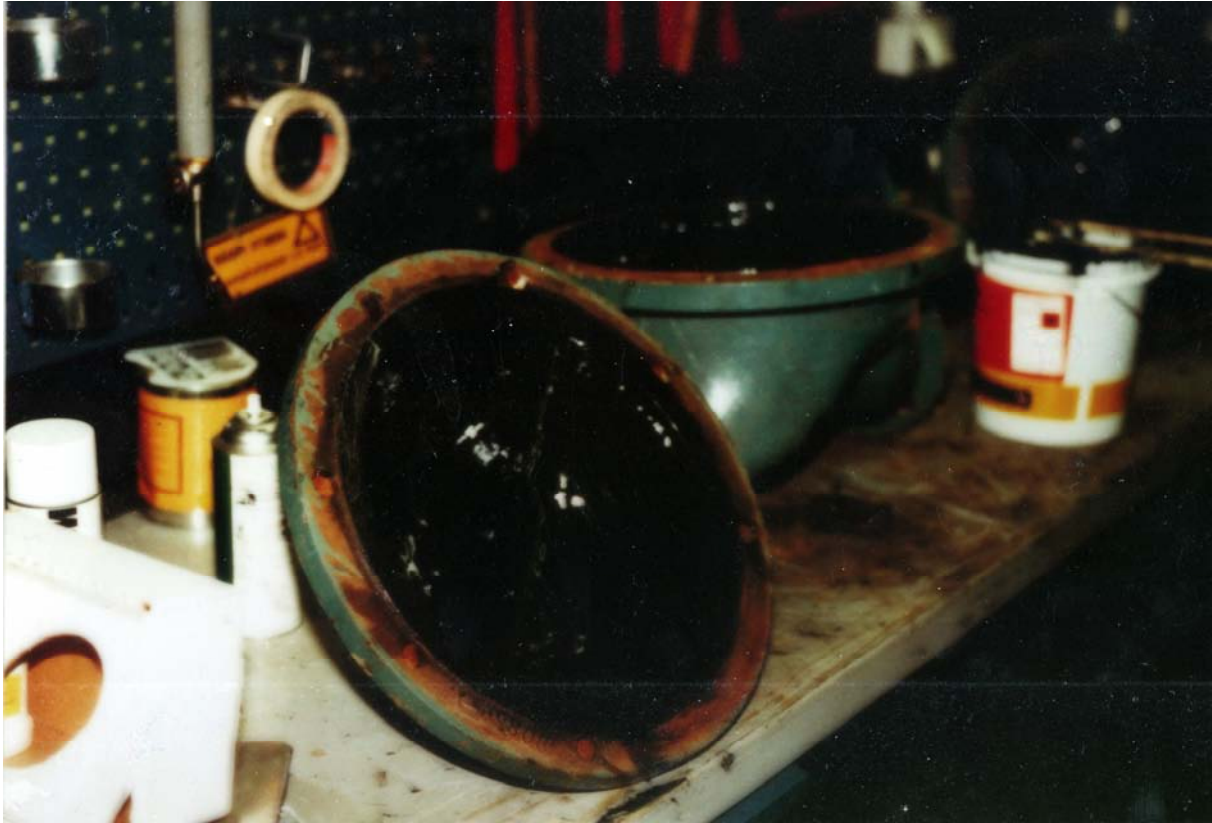
Bildar aggressivt skikt

Tappar 6 mm i tjocklek på några år

Uppstår läckage blir det driftstopp

Förr: Expoximålning

Släpper

Lösning: Keramkompositer vilka renoverar och uppgraderar generatorkylarlocken till 50% av nypriset
