Färgsystemet som håller vattnet stången

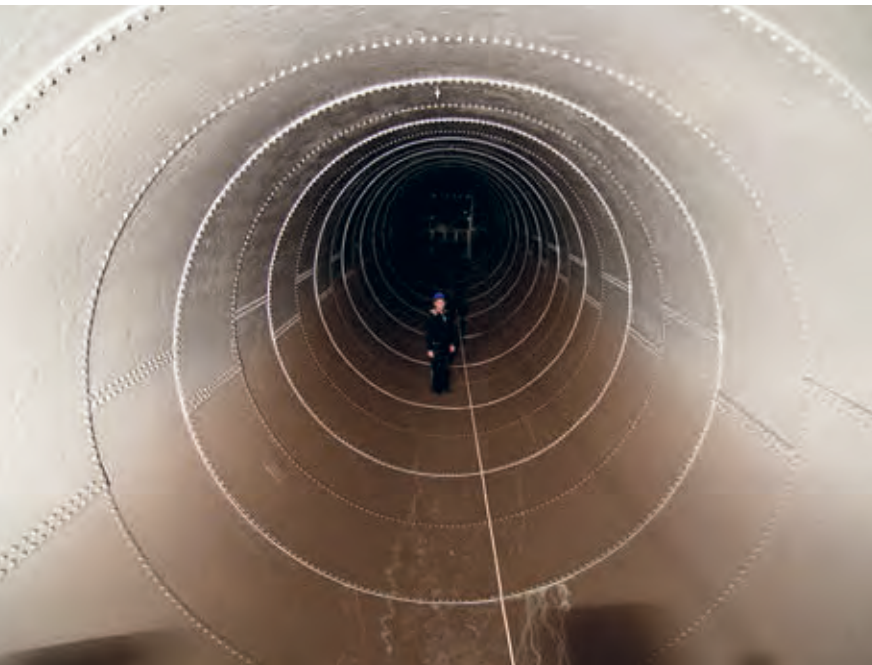
Insidan på en tilloppstub som målats med Interzonesystemet. Värt att notera är att varje nit, skarv etc måste penselappliceras.

- På den tiden gjordes målning av vattenkraftapplikationer som tilloppstuber etc med bitumen- och tjärmodifierade färger. De senare försvann i den vevan av hälso- och miljöskäl och det var också så att standard på den tiden var att lägga 250 till 300 my i färgtjocklek. Detta visade sig dock fungera ganska dåligt på de ofta rostiga och korroderade ytor som skulle renoveras i vattenkraftverken, säger Karlsson och fortsätter:

- Vi började då titta på och utvärdera olika alternativ och det visade sig då att Interzonefärgen var möjlig att lägga i tjocka skikt och att den hade en väldigt bra vidhäftning mot de ytor det oftast var fråga om. Den valdes med andra ord och vi tog fram ett komplett system där vi först lade på en grundfärg och sedan två skikt med Interzone. Det blev sammanlagt en tjocklek på ca 700 och 800 my och ett väsentligt bättre rostskydd än de tidigare alternativen. Detta utvecklades till ett målningssystem med korrosivitetssklass IM1 till IM3 som återfinns
