## INDUSTRIEKONOMI

**4-dubblad livslängd - 30% kostnad.**

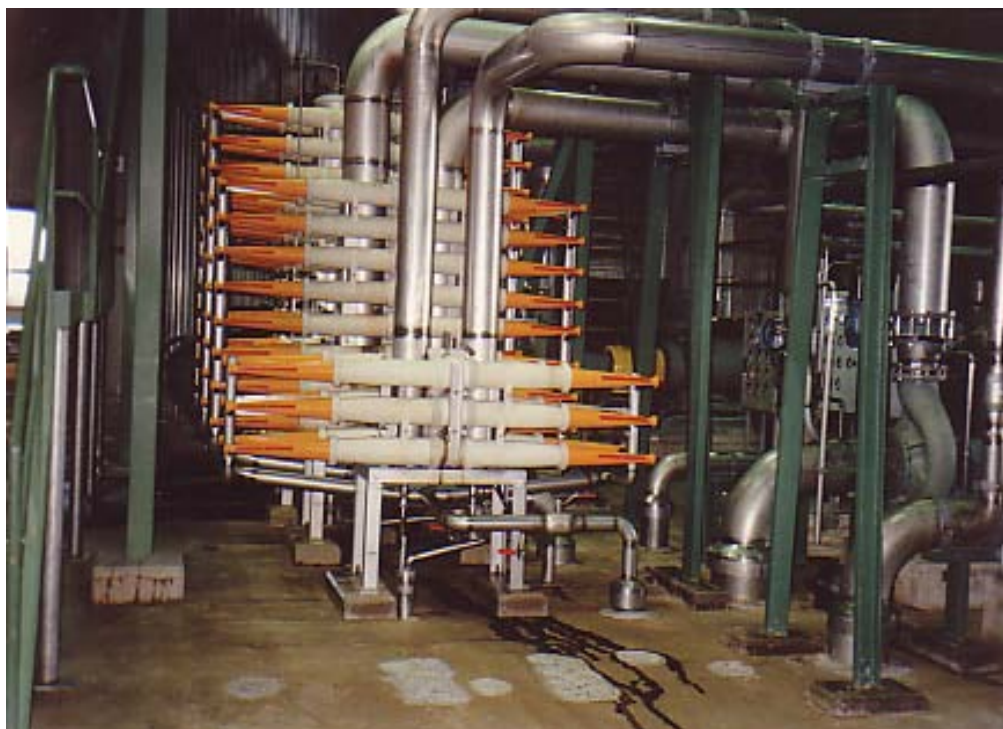
Utrustning:	Virvelrenare, Albia.
Problem:	Stort slitage och livslängd endast 3 månader då hål uppstår i syrafast metall.  Nypris: 10.000:- Antal: 50 st.
Lösning:	Reparation och metallförstärkning med keramkomposit.  Kostnad: 3.000:-
Utfall:	Beläggningen är intakt i 12-13 månader.  Flertalet virvelrenare kompositbelagda.
