Utrustning: Bark-, flis- och paraskruvar.

Lösning: Skruvarna skyddas med keramkompositer.

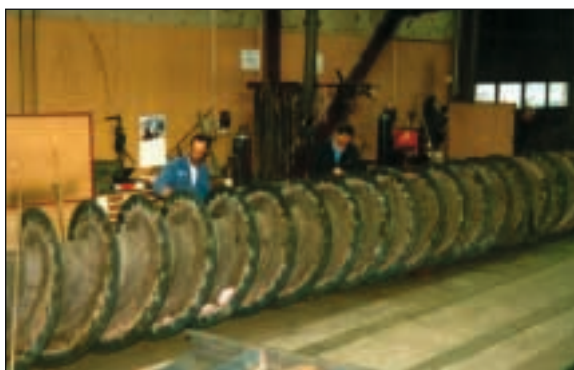
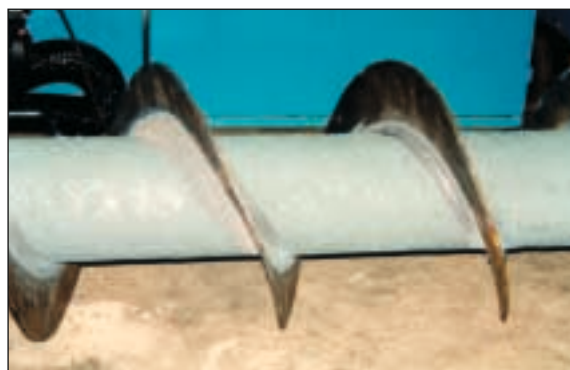
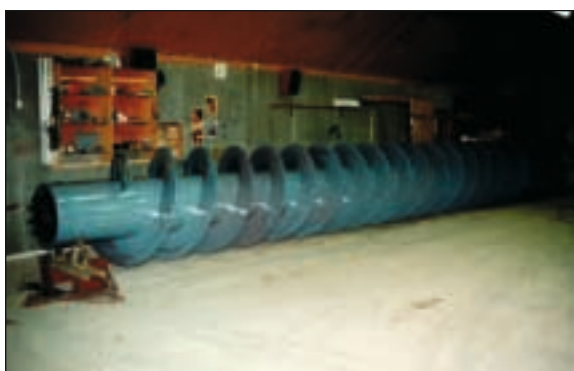
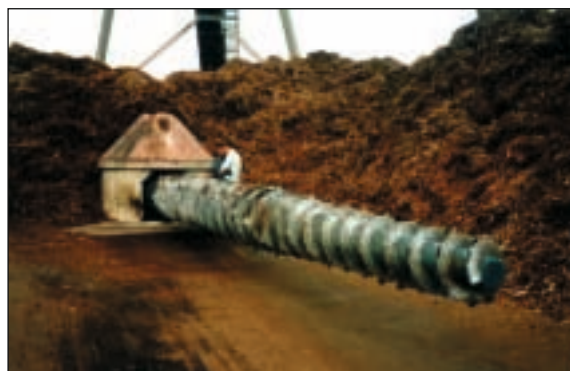
Problem: Kraftigt slitage vilket medför kort livslängd trots att speciallegeringar eller hårdsvetsning har använts.

Totala livstidskostnaden, TLK, är hög och det är nödvändigt att öka tillgängligheten.

Utfall: Skruvarnas livstid har i flertalet fall ökat 4-5 gånger, vilket har inneburit att också nya skruvar har skyddats.
