## INDUSTRIEKONOMI

**INBESPARING: > 450 000:- / SKRUV**

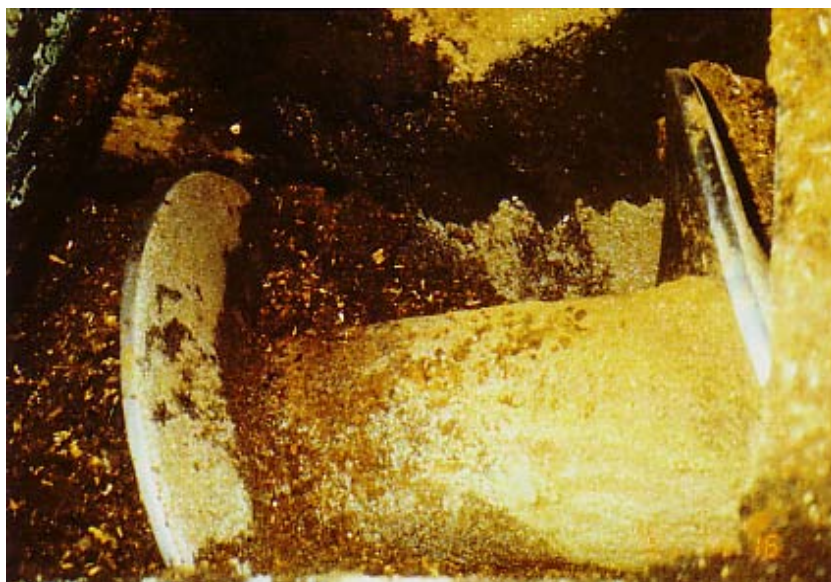
Utrustning:	Transportskruv.
Livslängd:	1 ½ år.
Media:	Bark.
Problem:	Barken mycket slitande och skruven har mycket kort livslängd. Nypris: 100.000:- Hårdsvetsning på ny skruv: 30.000:- Hårdsvetsning efter 6 månader: 30.000:- Hårdsvetsning efter 12 månader: 30.000:- Efter ytterligare 6 månader är skruven helt utsliten och demonteringskostnad är: 20.000:- Totalkostnad under 1 ½ år: 210.000:-
Lösning:	Keramkomposit – 6 mm – mot slitage. Slitageskyddet belades på ny skruv och total beläggningskostnad var 60.000:-.
Utfall:	Inspektionen efter TRE ÅR i drift visar att keramkompositen fortfarande skyddar skruven, hela 3 mm kvar. Beräknad livslängd: > 4 ½ år!.
